Maître de l'ouvrage: Le nouveau Musée Royal
Entrepreneur général: BAM Civiel bv
Machine: AVN
 Tubes: acier
DN: 300 à 800 mm
Longueur: 7 à 24 m
Nombre de perçages: 45
Profondeur: 2 à 5 m sous le niveau du sol
Réalisation du fonçage horizontal: 2009-2010

Le nouveau Musée royal : une rénovation complète

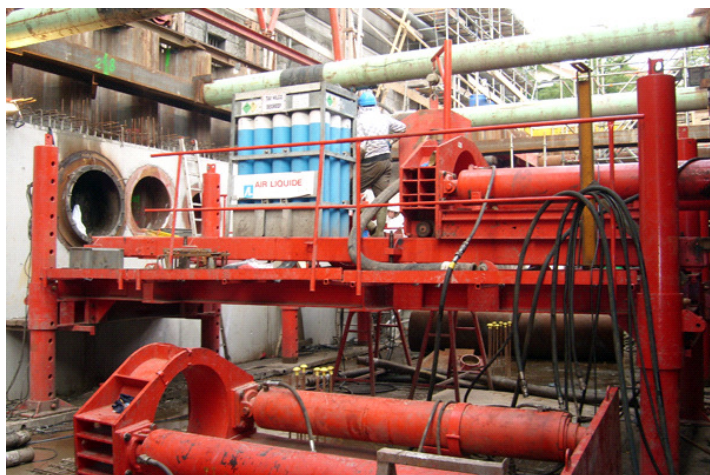
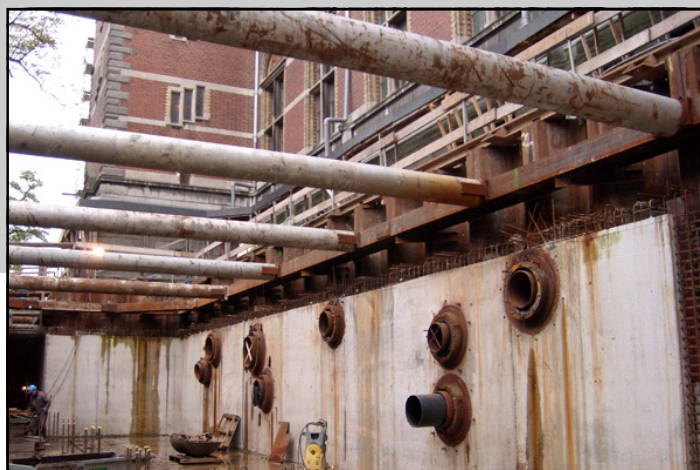
Les forages de l'installation énergétique

Les 45 forages se situent entre - 2 m et - 5 m sous le niveau d'eau normal d'Amsterdam (NAP - *Normaal Amsterdam Peil*) et traversent les remblais, le sable, la tourbe et d'autres matériaux de remblai sur lesquels le Musée royal a été construit il y a environ 200 ans. Des jonctions sont ainsi réalisées entre les salles du musée et l'anneau souterrain qui l'entoure, dans lequel toutes les installations sont hébergées. Les forages plus longs (24 m) débouchent dans les cours intérieures. Les forages courts (8 m) aboutissent dans le souterrain, dans les caves voûtées, où, pour l'occasion, des fosses de déversement ont été réalisées. Les diamètres des forages varient de 300 à 800 mm.

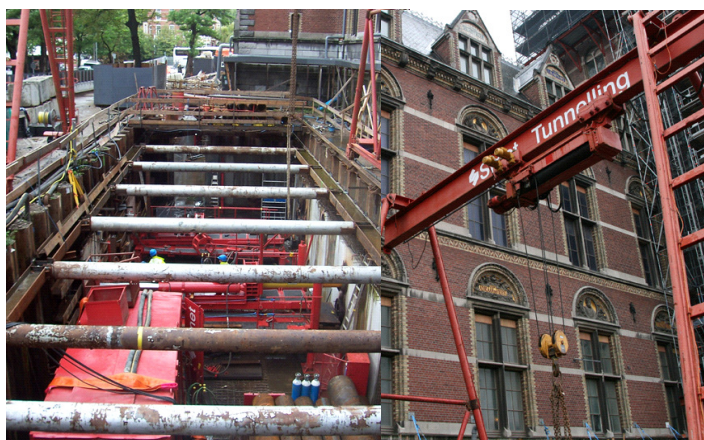
Les forages dans la fondation existante

Le Musée royal, dans son entièreté, repose sur environ 10 000 pieux en bois. Il était impossible de les éviter tous pendant l'exécution des forages. Il a donc fallu commencer par choisir minutieusement les pieux qui seraient percés. Les efforts supportés par ceux-ci devaient être repris au préalable par de nouvelles travées et de nouveaux pilotis à placer. Cette opération était nécessaire pour garantir la stabilité du musée à tout moment.
