IJzerstukken grootste uitdaging voor boorproject Düsseldorf

De ondergrondse infrastructuur voor de afvalwaterzuivering van de stad Düsseldorf moderniseren, dat is het project waarmee Smet Group tot eind mei bezig was, even ten zuiden van het Ruhrgebied. Onder meer de variabele grondwaterstanden van de Rijn en de bijzondere grondsamenstelling op het einde van het boortracé, zorgden ervoor dat deze realisatie behoorlijk uitdagend was. Smet Group was er sinds begin maart de klok rond (weekends inclus) aan de slag met drie teams.

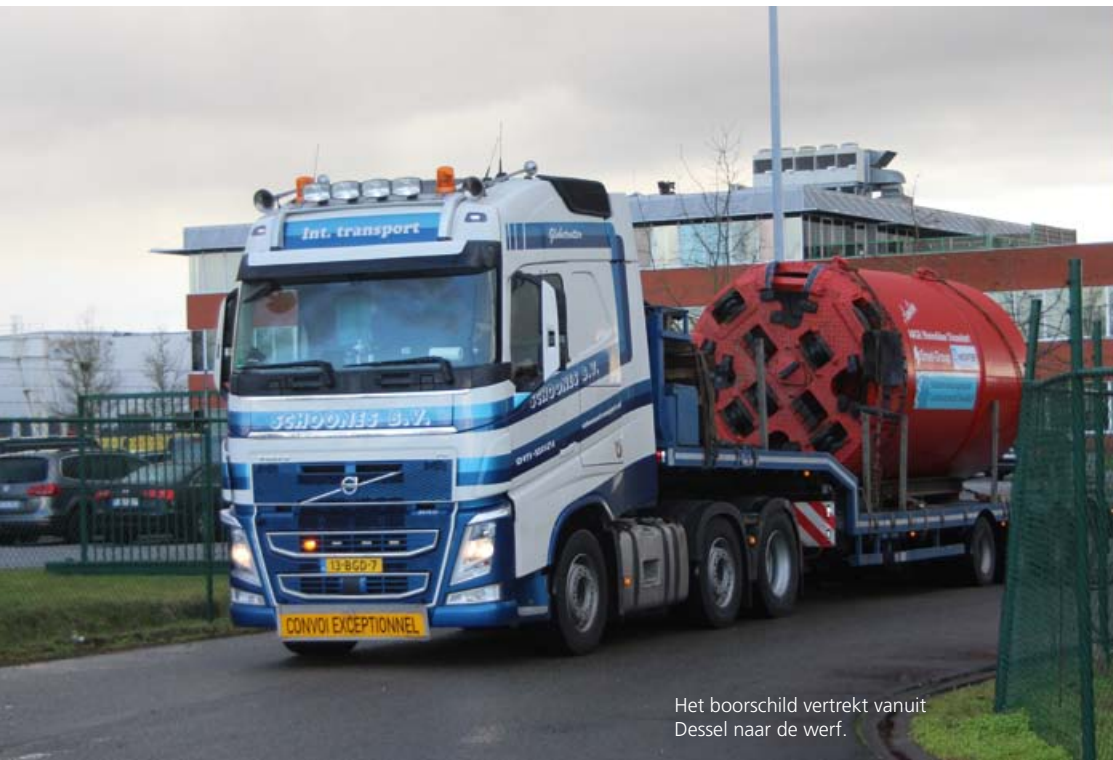
Het boorschild vertrekt vanuit Dessel naar de werf.

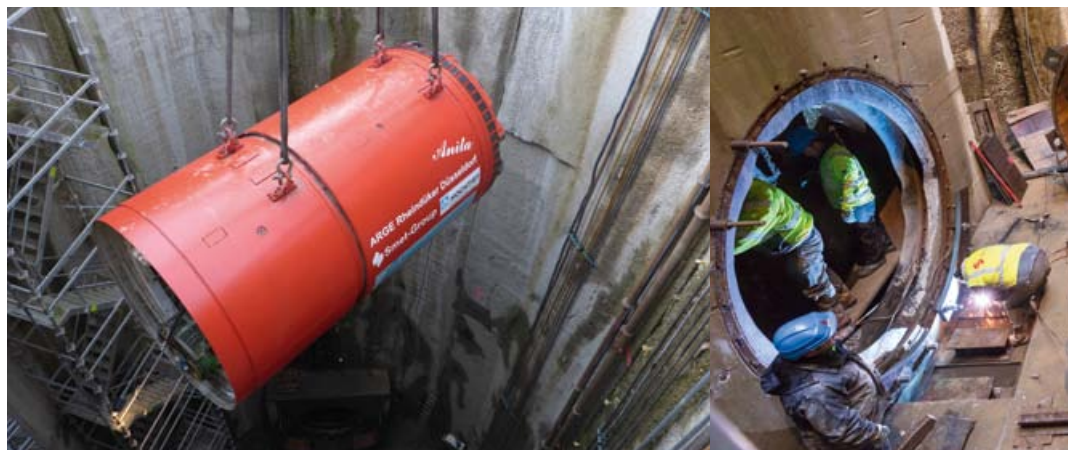
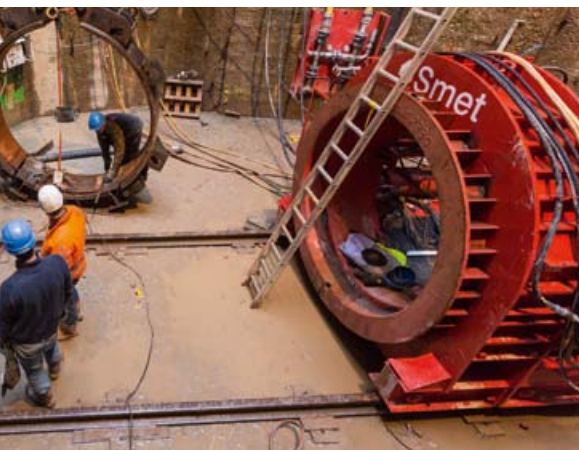
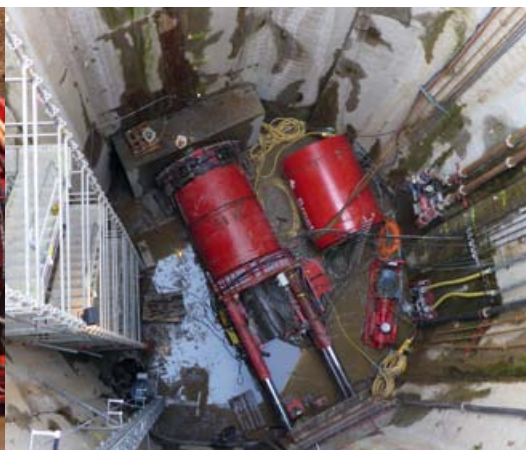
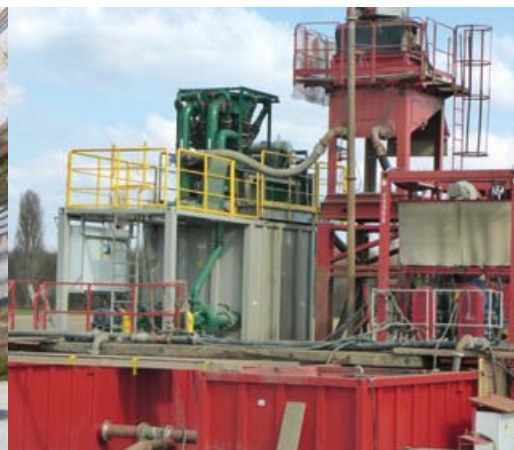
Van links naar rechts: Het boorschild wordt in de vertrekschacht neergelaten. Klaar om het boorschild neer te laten. Het boorproces kan beginnen. De zandscheidingsinstallatie.

Voor de doorpersing werkt Smet Group met een boorschild dat is uitgerust met een luchtdrukkussen. "De stabiliteit van de ontgraving wordt geregeld via een met vloeistof gevulde kamer, waarbij het luchtdrukkussen de vloeistof continu onder druk houdt. De binnendiameter van de leiding bedraagt 1.800 mm, terwijl dat voor de buitendiameter 2.400 mm is."
